O USO SOCIAL DO PLUVIÔMETRO CASEIRO

Escola: Unidade de Trabalho Diferenciado – Altas Habilidades/Superdotação.

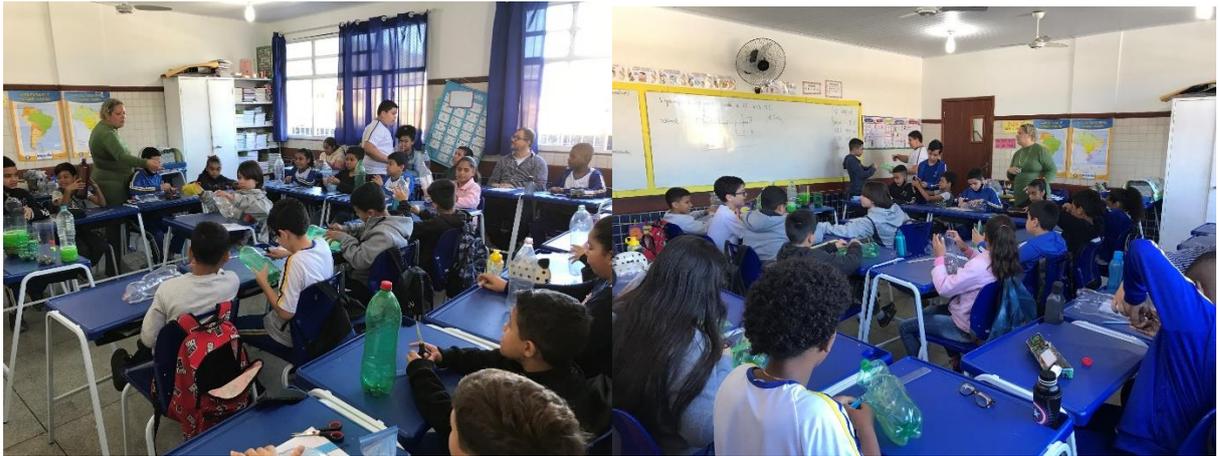
Após essas duas primeiras etapas, entregamos para cada um dos alunos uma garrafa pet vazia, tesoura sem ponta e uma régua. Pedimos para que os alunos da 5B cortasse a parte de cima da garrafa pet conforme podemos observar na figura 1.

Figura 1 – Etapa inicial da construção do pluviômetro caseiro pelos alunos do 5º ano do ensino fundamental.

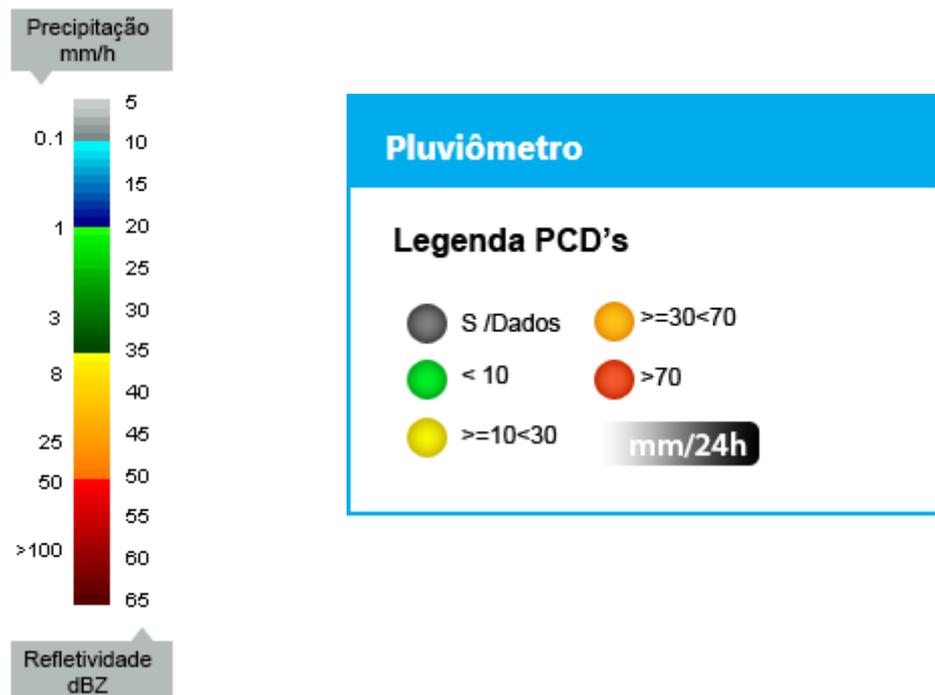
Na quarta etapa, explicamos os dados pluviométricos de identificação de alerta de risco por meio da precipitação mm/h ou mm/24h fomentados pelo Cemaden (Centro Nacional de Monitoramento e Alertas de Desastres Naturais) e da sua importância na prevenção de risco de acidentes provocados pelos altos volumes de chuvas. Na figura 2 podemos observar as legendas utilizadas pelo Cemaden.

Figura 2 – Identificação de alerta de risco por meio da precipitação mm/h ou mm/24h.

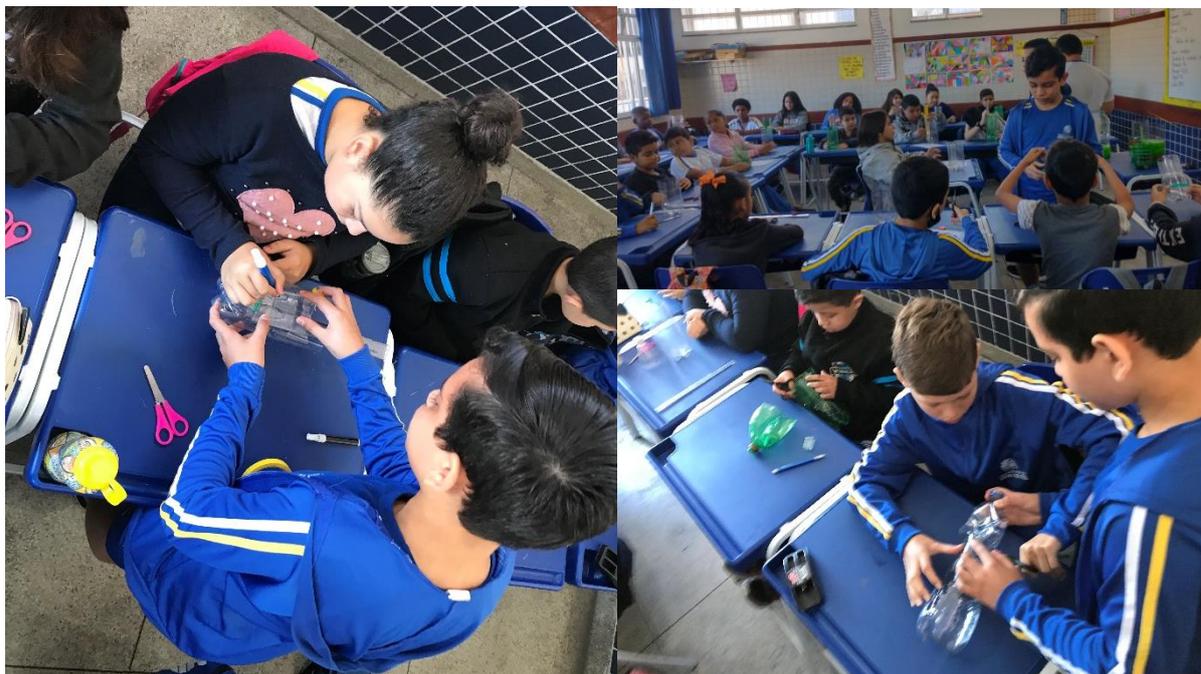
Após essa etapa, foi pedido para que os alunos da 5B colassem uma faixa de fita verde na parte de baixo da garrafa pet para representar a medição inicial do volume de 0 mm de

chuva, uma faixa amarela na altura de 3cm (30mm), a partir da faixa verde, para representar que o índice volumétrico de chuva chegou a um patamar de atenção/alerta. E que segundo a Coordenadoria de Integração Comunitária de Angra dos reis, é o aviso pelo qual será antecipada uma possível situação de risco ou perigo. Caso o nível de chuva chegue ou ultrapasse à faixa amarela a população deve permanecer em estado de atenção. Foi pedido também, para os alunos colarem uma faixa vermelha na altura de 7cm (70mm), a partir da faixa verde, para representar que o índice volumétrico de chuva chegou a um patamar de perigo. Neste caso, segundo a Coordenadoria de Integração Comunitária de Angra dos reis, se o nível volumétrico de chuva chegar ou ultrapassar essa faixa vermelha, é o aviso pelo qual se deve manter calmo, desligar a rede elétrica e o gás e se deslocar para o ponto de reunião predeterminado em sua comunidade. Reunir a família com documentos, remédios de uso diário, roupas e alimentos prontos para um pernoite, caso necessário. Essas etapas estão representadas nas imagens da figura 3.

Figura 3 – Etapa final da construção do pluviômetro caseiro pelos alunos do 5º ano do ensino fundamental.

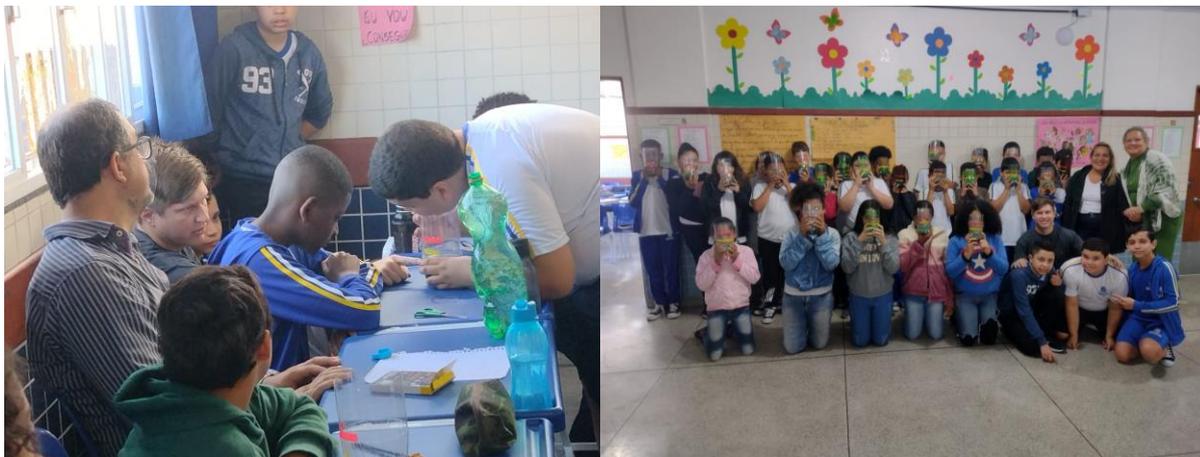
Após a construção dos pluviômetros caseiros, foi entregue algumas pedras para os alunos da 5B colocarem em seus pluviômetros para poder fazer peso, além de encher os mesmos com água até a borda superior da faixa verde. Antes de finalizarmos o projeto, foi colocado mais água em alguns pluviômetros para que os alunos pudessem medir o mm de

chuva registrado naquele experimento. Além disso, foi repassado o link do formulário para que os alunos possam acessar e inserir o volume de chuva registrado em seu pluviômetro construído. Podemos observar essa etapa final da apresentação do trabalho na figura 4.

Figura 4 – Finalização da apresentação do projeto na turma 5B.
