Atlas de Risco do Litoral Norte - Sub-UGRHI 05 Rio Itamambuca

Suscetibilidade / Perigo Escala Regional; Ocorrências de Desastres e Áreas Vistoriadas

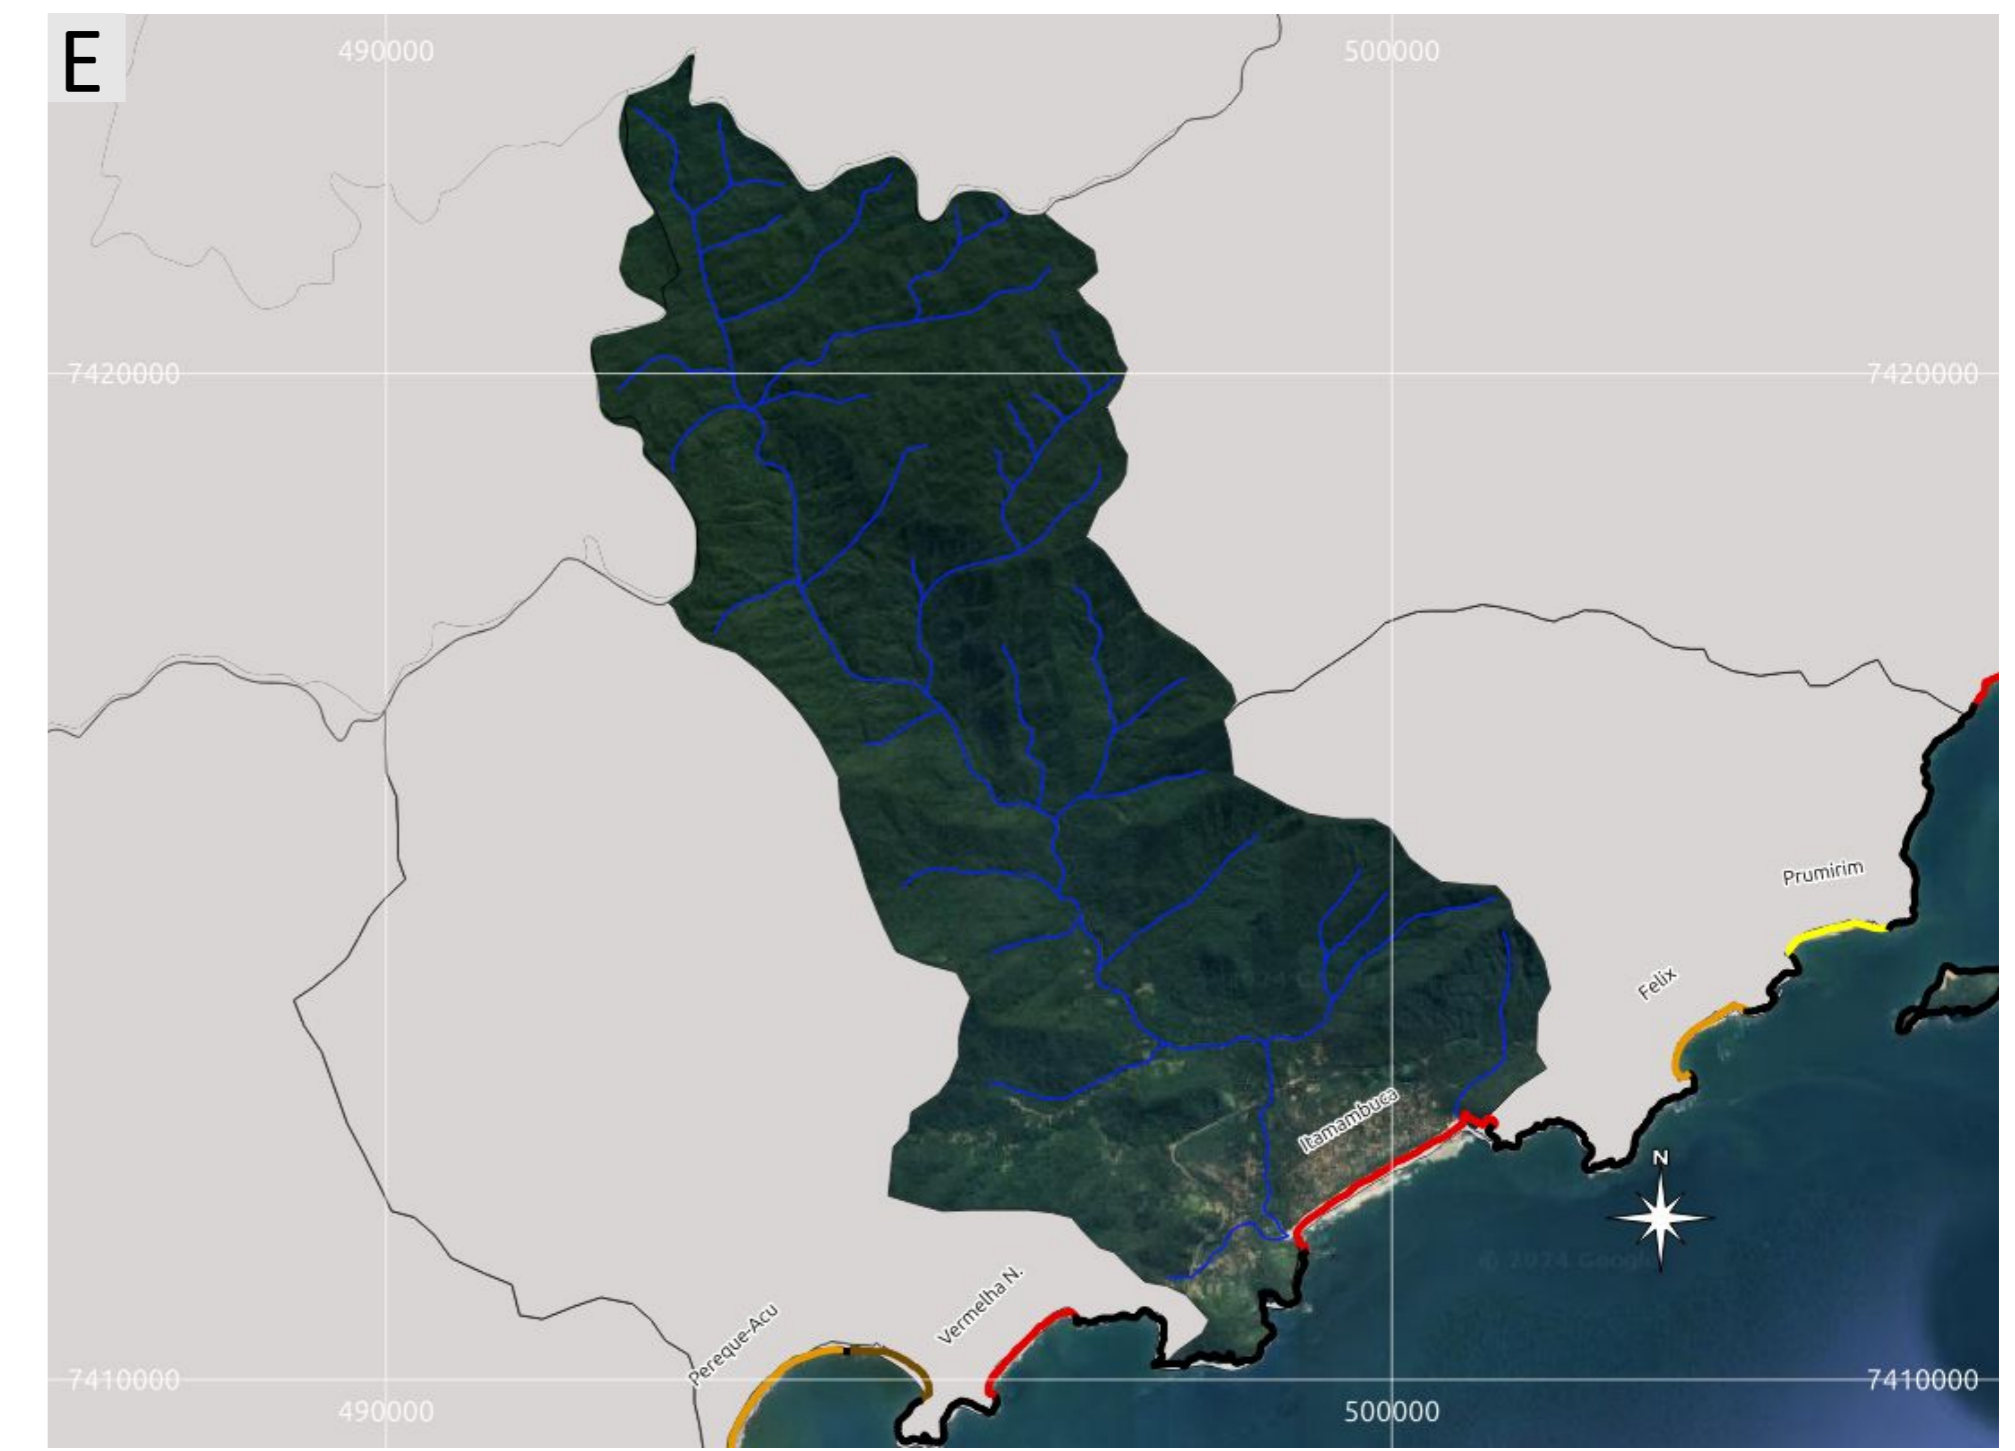
EROSÃO COSTEIRA (Figuras E, G)

- Na Sub-Ugrhi 05 foi classificada a praia de Itamambuca com grau médio de alto de erosão costeira.
